# Technická inspekce nemovitosti

Rodinný dům - bez.č.p., 785 01 Dalov

Adresa nemovitosti: bez.č.p., 785 01 Dalov

Datum vystavení inspekce: **23.10.2025**

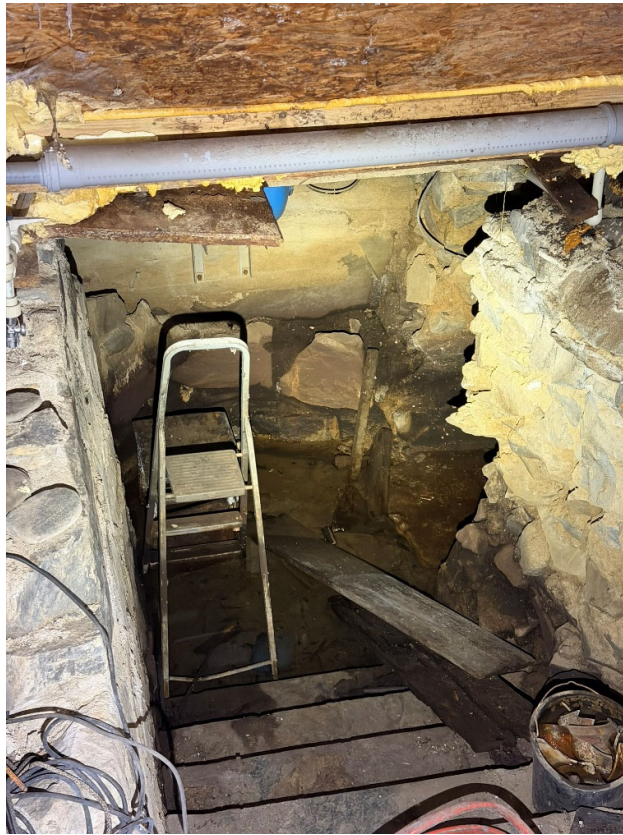
Další zjištěnou vadou je **výrazný výskyt spodní vody ve sklepních prostorách**, která v době provádění inspekce dosahovala úrovně několika desítek centimetrů. Voda se vyskytuje zejména v části suterénu, která je konstrukčně staršího charakteru než ostatní části objektu. Hydroizolace suterénu není provedena a zjevně **neodpovídá současným požadavkům na ochranu proti zemní vlhkosti a tlakové vodě**.

*Prostory 1.PP*

- instalaci **ponorného nebo automatického kalového čerpadla** s vývodem mimo objekt, případně **do vsakovacího prostoru** nebo drenážního systému,
- doplnění **vnitřní drenáže** a odvodňovacího žlábků po obvodu suterénu,
- zvážení instalace **snímače hladiny vody** s automatickým spuštěním čerpadla.

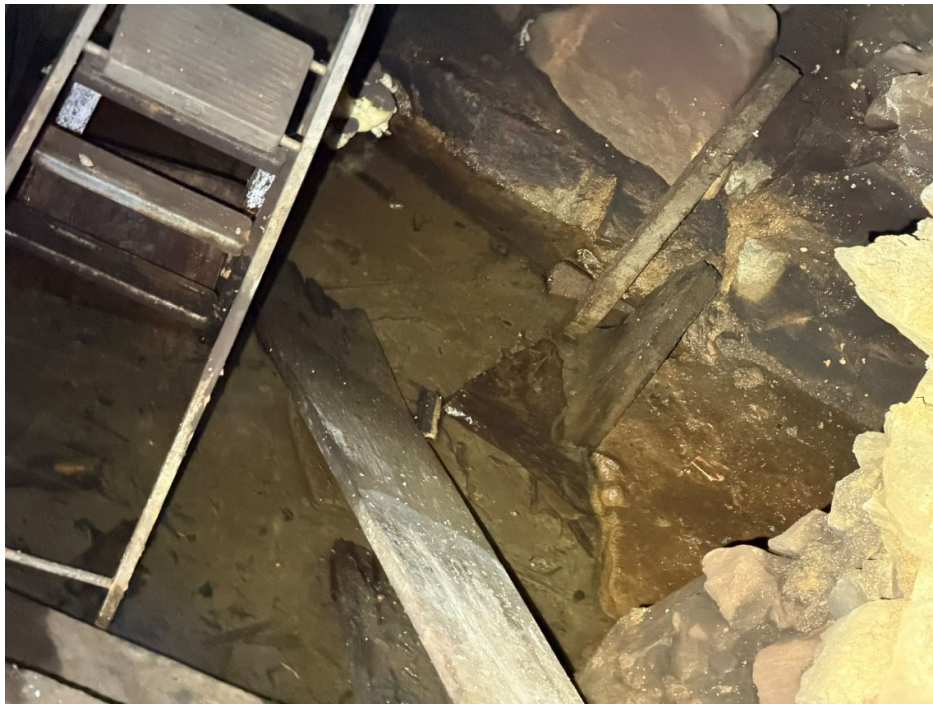
V obytných částech domu byla provedena měření vlhkosti zdiva, přičemž **nebyly zjištěny hodnoty přesahující běžnou úroveň**. Problém s výskytem vody se tedy omezuje výhradně na sklepní prostory, které jsou v současném stavu **prakticky nevyužitelné**.

Je nutné upozornit, že **hladina podzemní vody se může v průběhu roku výrazně měnit** v závislosti na srážkách a sezónním kolísání. Dlouhodobě zvýšená vlhkost může negativně ovlivňovat stabilitu a životnost konstrukcí suterénu, včetně možného výskytu plísní nebo degradace zdiva.

*Voda v prostorech 1.PP*

Pro zlepšení stavu a zajištění základní funkčnosti prostoru lze doporučit:

Tato opatření mohou významně snížit míru zatopení sklepa, avšak vzhledem k charakteru konstrukce a pravděpodobné absenci vnější izolace **nelze úplné vysušení prostoru bez stavebního zásahu garantovat**.

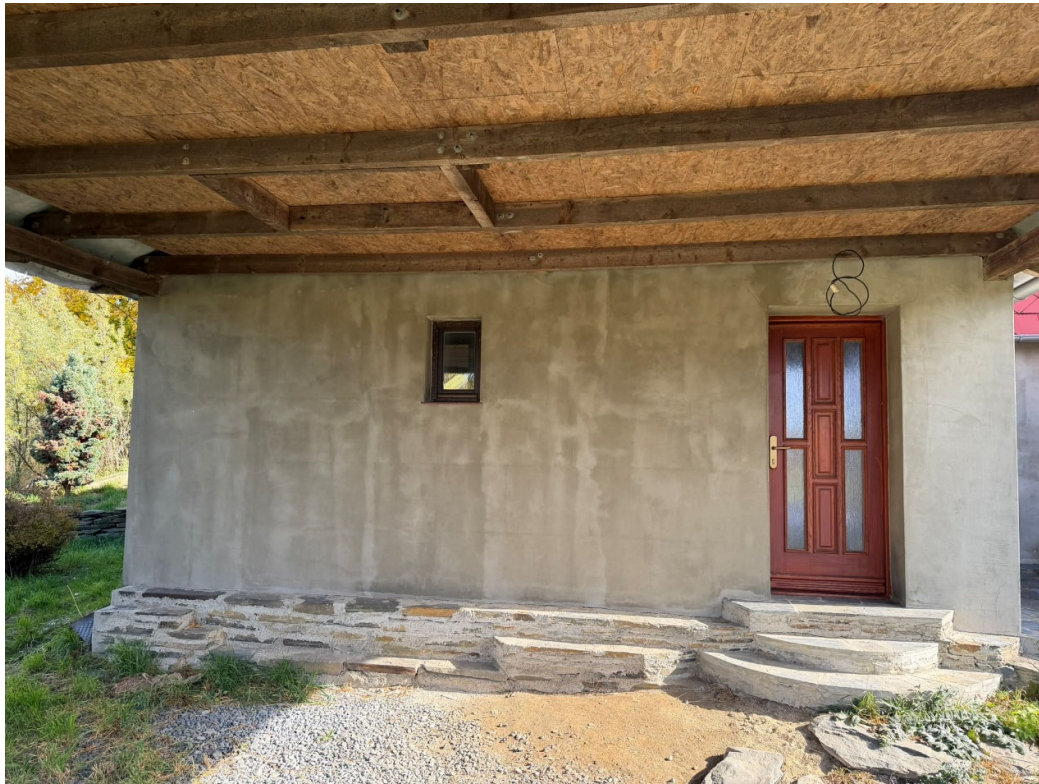
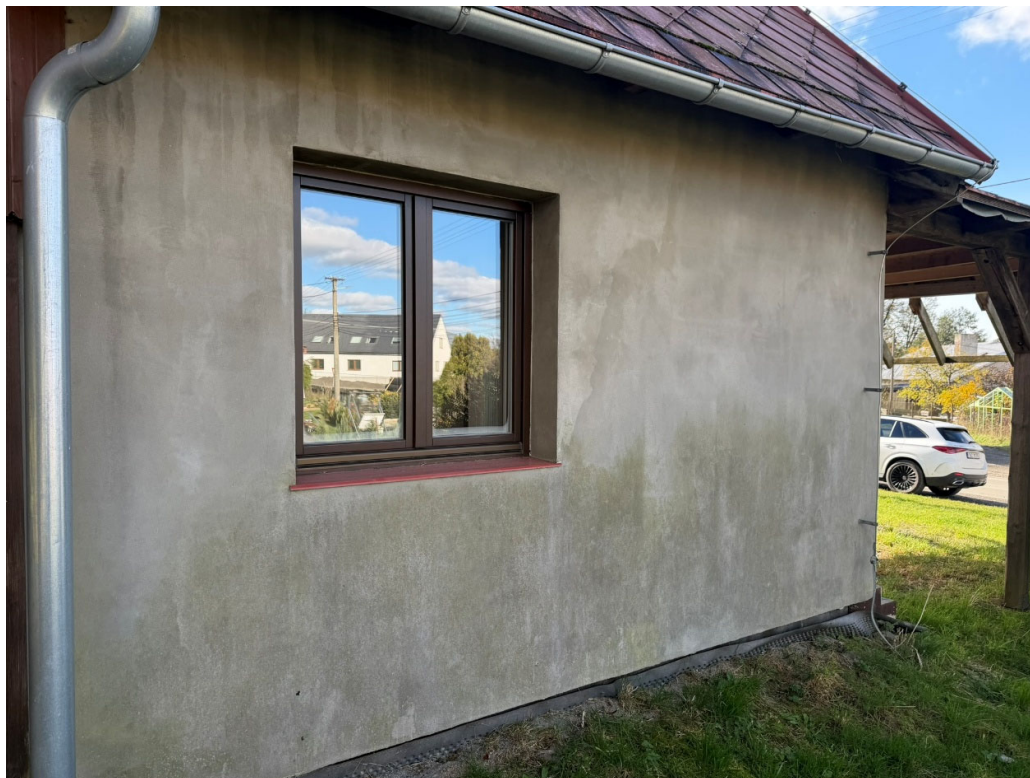
**Popis stavu:** Fasáda domu je provedena pouze v základní vrstvě lepidla, bez finální omítky. Povrch je dlouhodobě vystaven povětrnostním vlivům, což může vést k degradaci podkladních vrstev a snížení jejich adhezních vlastností.

*Chybějící vnější omítka*

**Doporučení:** Doplnit finální probarvenou omítku včetně penetrace a finální povrchové úpravy dle doporučení výrobce zateplovacího systému. Tím se zajistí dlouhodobá ochrana fasády před UV zářením a vlhkostí.

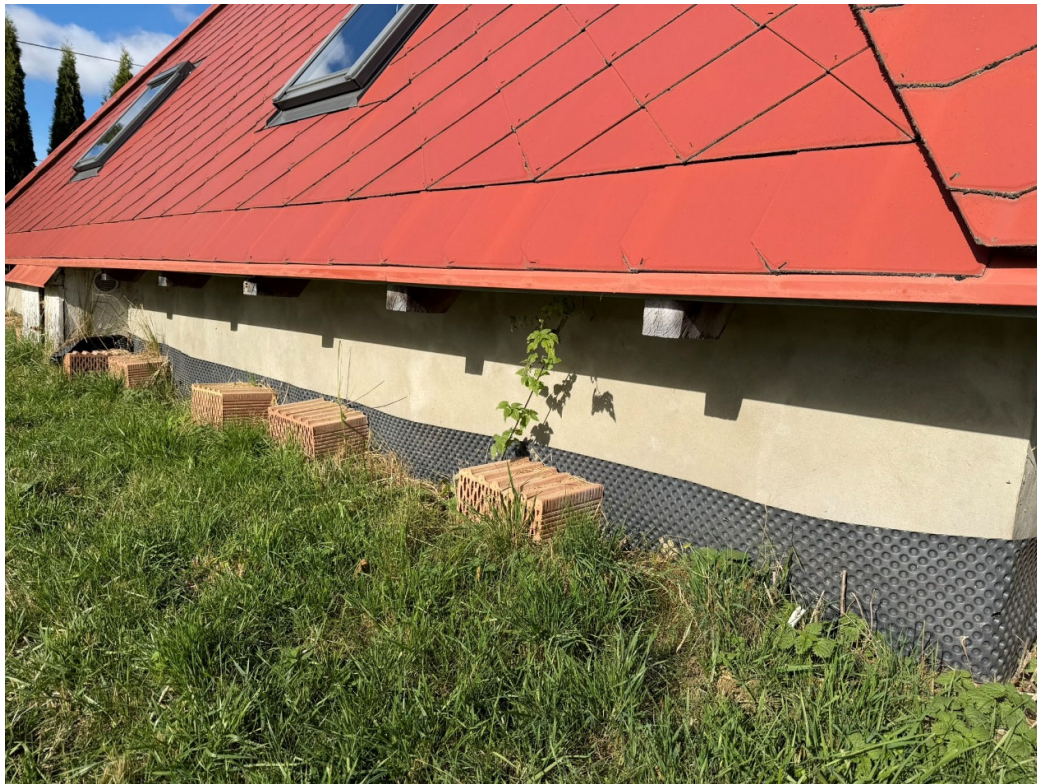
**Popis stavu:** Dřevěné prvky krovu jsou z vnější strany bez viditelné povrchové úpravy. Vlivem UV záření, vlhkosti a teplotních změn dochází k postupné degradaci povrchu dřeva a zvýšenému riziku napadení houbami nebo dřevokazným hmyzem.

*Střešní krytina a dřevěný vnější krov*

**Doporučení:** Provést kompletní očištění a aplikaci ochranného nátěru – ideálně lazurovacího nebo krycího systému s biocidní složkou proti houbám a škůdcům (např. **Lazura na dřevo s UV filtrem**). Nátěr je vhodné obnovovat přibližně každé 3–5 let.

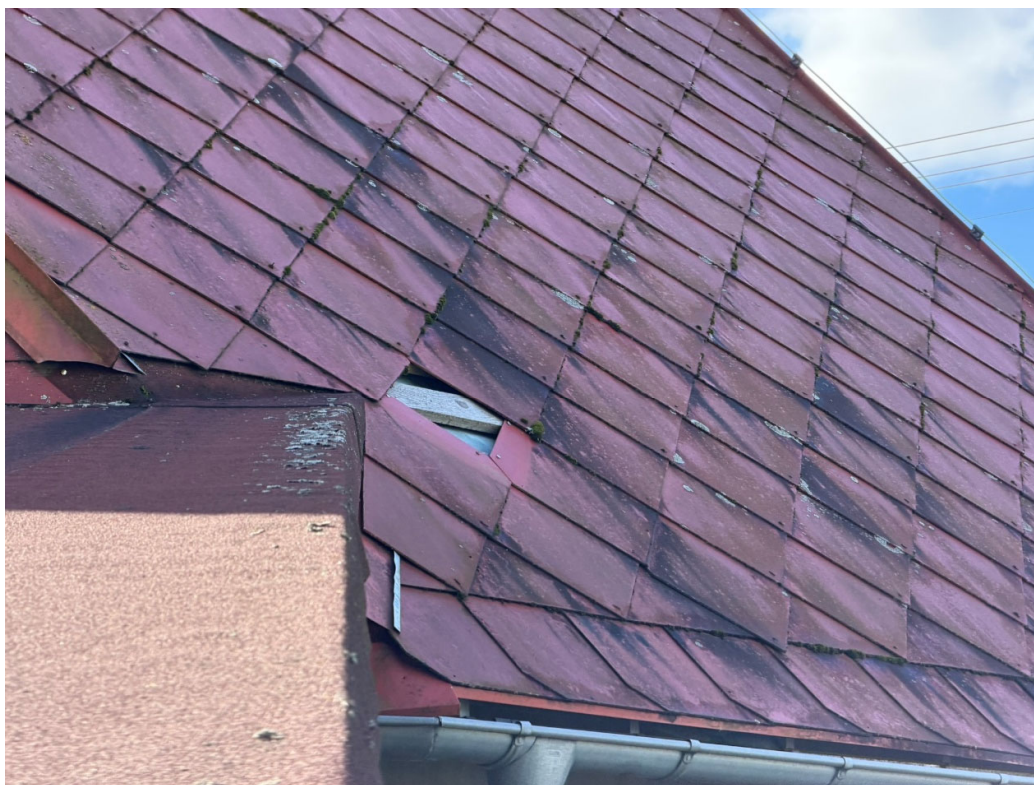
**Popis stavu:** Na střešní krytině ze šablonovitých dílců chybí jedna šablona. Vnitřní prostory pod daným místem nevykazují známky zatékání.

*Chybějící šablona*

**Doporučení:** Doplnit chybějící šablonu v souladu s typem a způsobem kladení původní krytiny, aby nedocházelo k možnému pronikání dešťové vody při silnějším větru nebo sněžení.

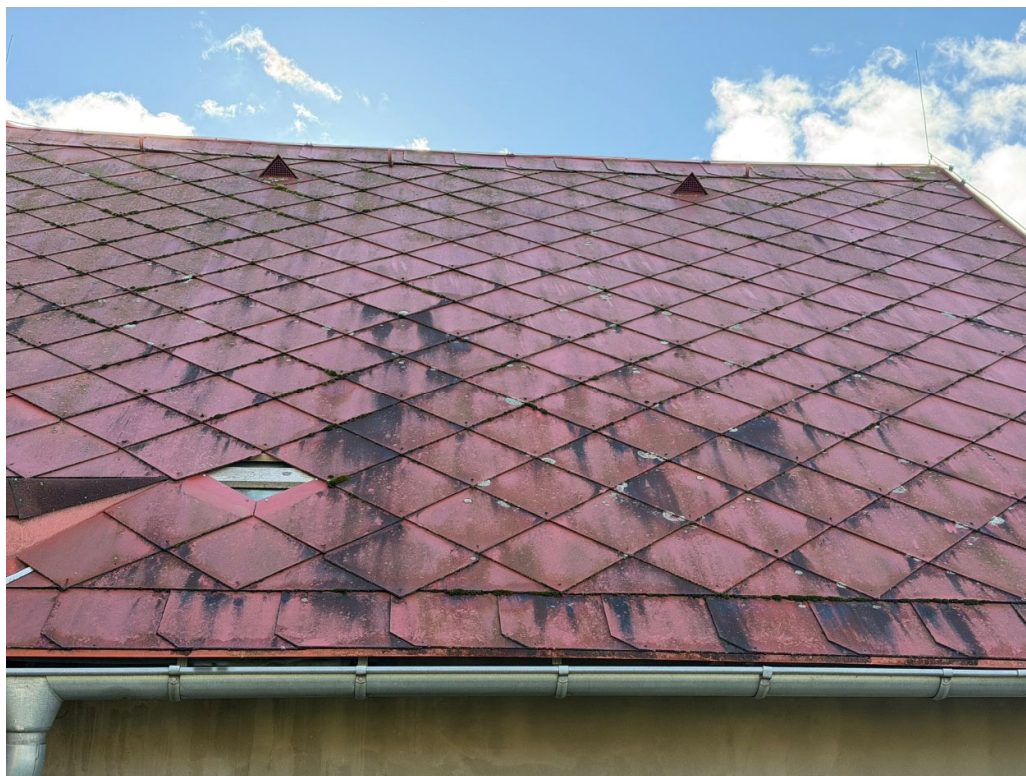
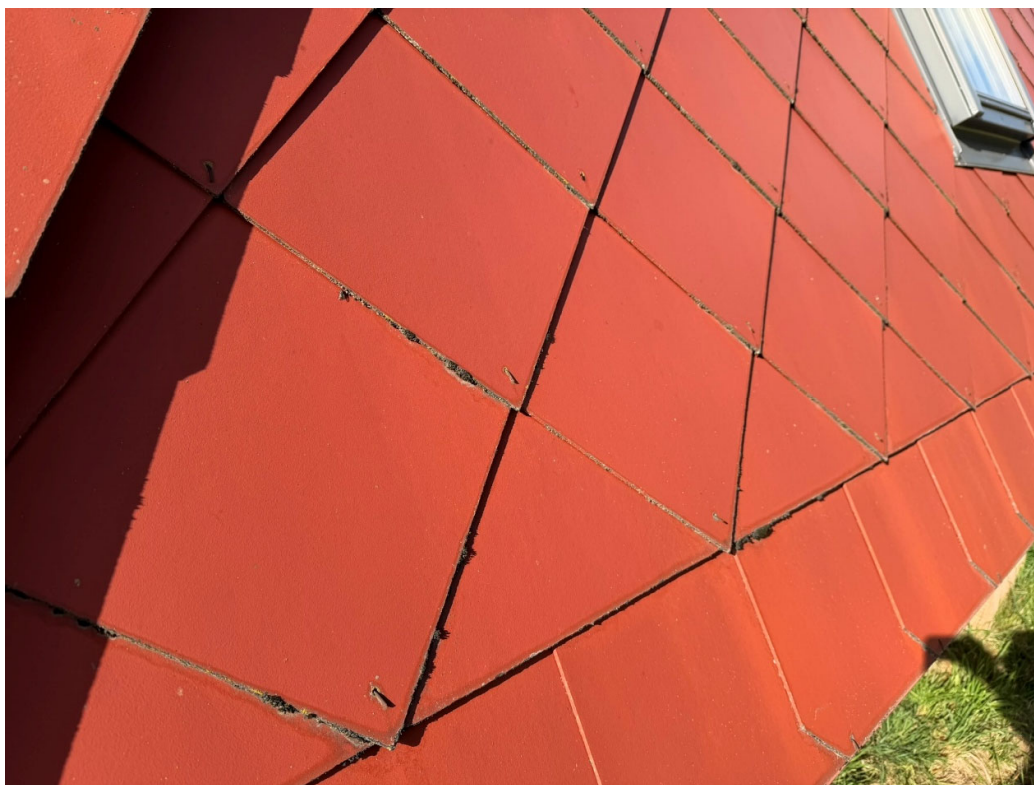
**Popis stavu:** Na několika místech střechy byl zaznamenán výskyt poletavého mechu. Ten může časem zadržovat vlhkost a lokálně urychlovat degradaci povrchu krytiny.

*Znečištění střešní krytiny*

**Doporučení:** Provést mechanické očištění střechy a následně aplikovat **chemický přípravek proti mechu**. Lze doporučit i preventivní ošetření jednou ročně.

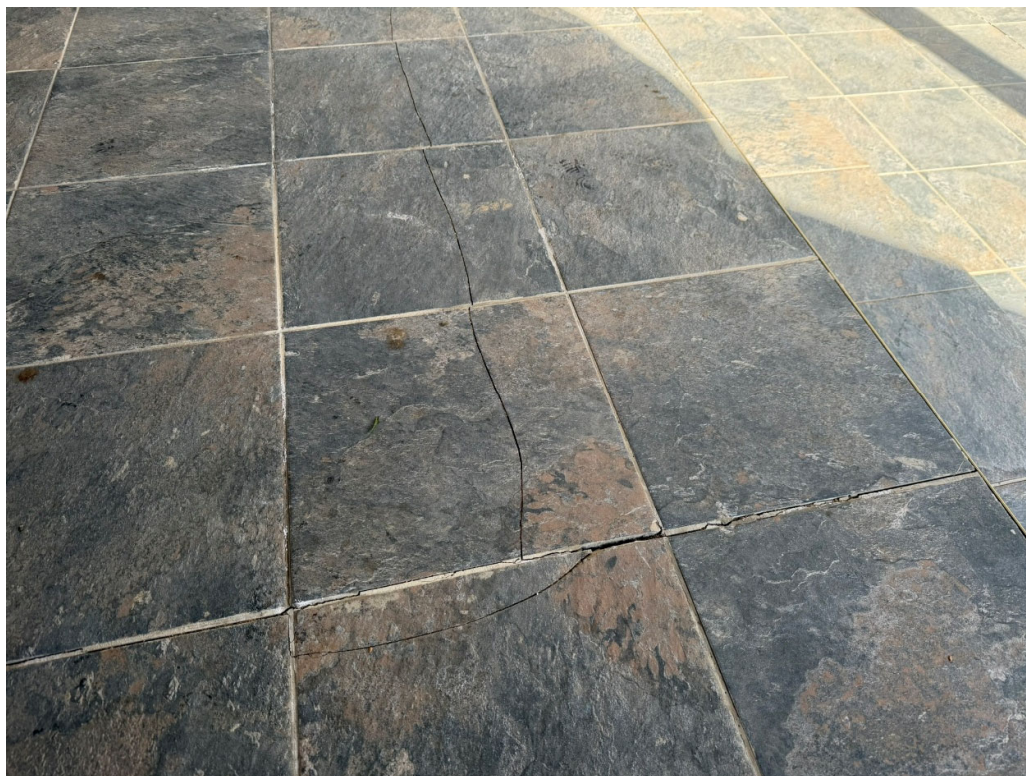
**Popis stavu:** U vstupní části byla zjištěna drobná prasklina v dlažbě. Jedná se pouze o **estetickou vadu** bez konstrukčního významu.

*Prasklina na dlažbě*

**Doporučení:** Oprava není nutná.

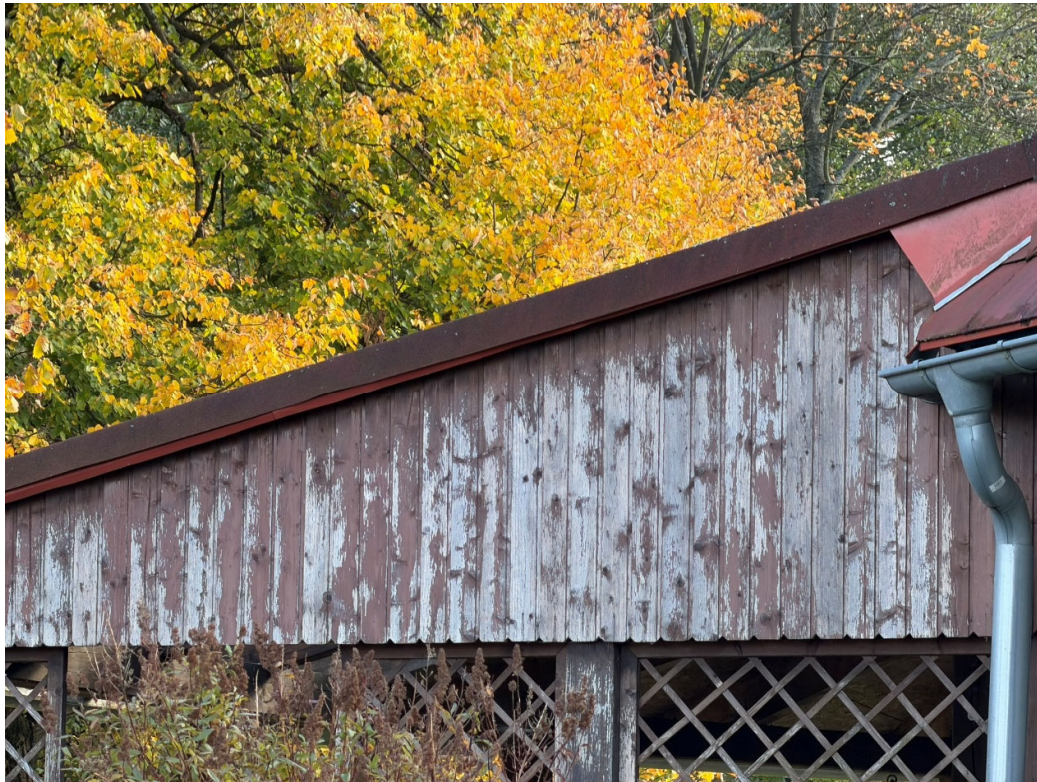
**Popis stavu:** Dřevěné části přístřešku vykazují odlupující se a zašedlý nátěr vlivem UV záření a vlhkosti.

*Opotřebený nátěr*

**Doporučení:** Povrch mechanicky očistit, obrousit a aplikovat nový ochranný nátěr lazurou na dřevo s UV filtrem.

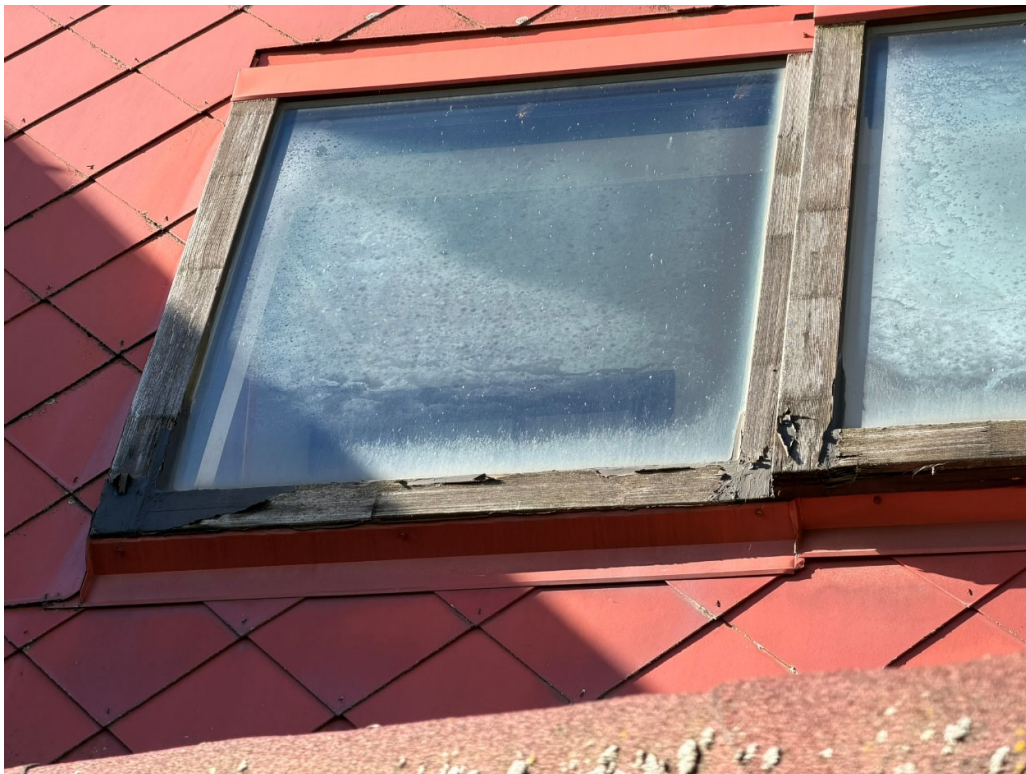
**Popis stavu:** Dřevěné rámy střešních oken jsou místy odřeněné a bez funkční ochranné vrstvy.

*Opotřebený nátěr dřevěných ráků*

**Doporučení:** Očistit, lehce zbrousit a znovu natřít vhodnou exteriérovou lazurou dle doporučení výrobce oken.

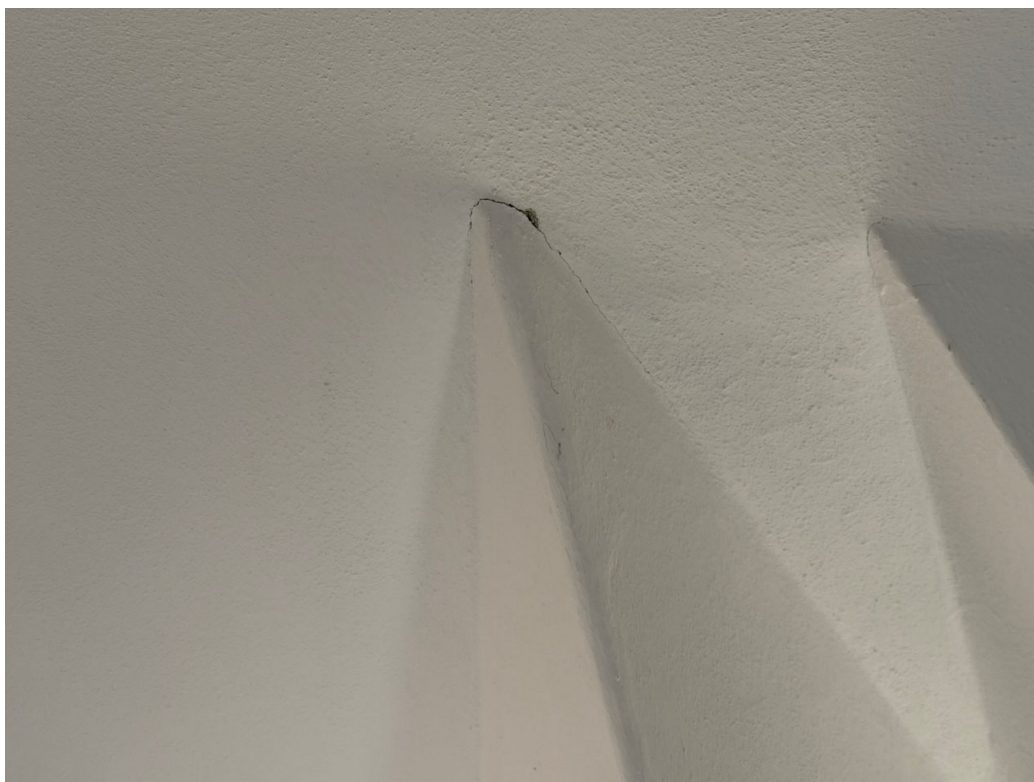
*Poškozené povrchy*

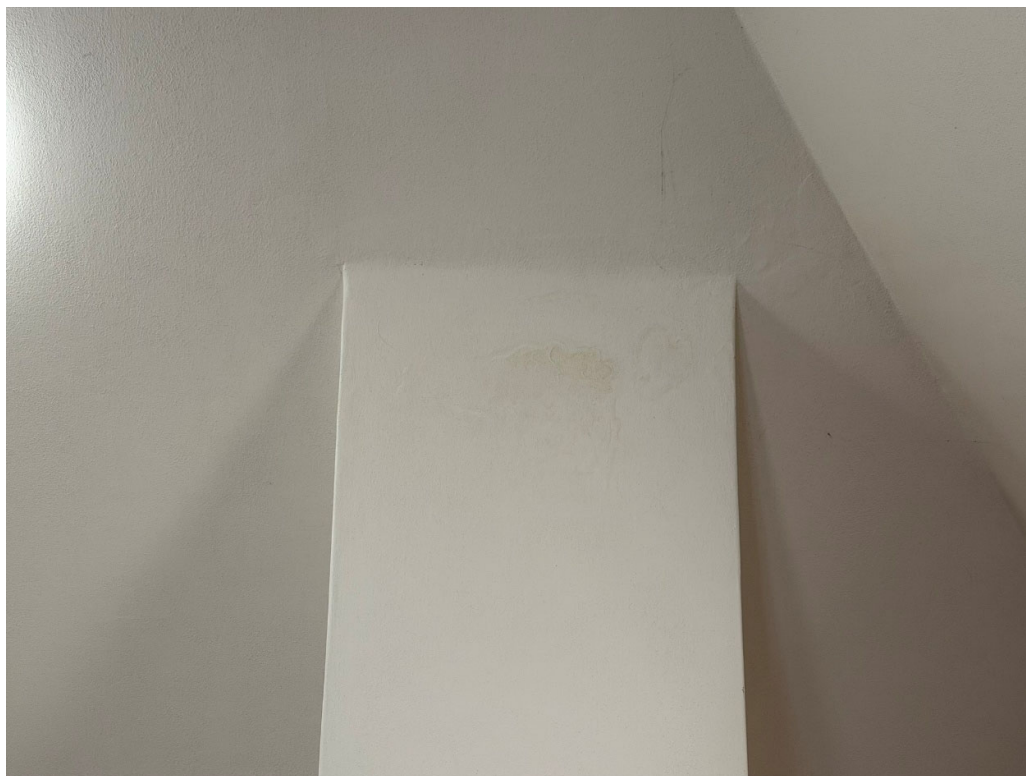
*Skvrna od vody u komínu*

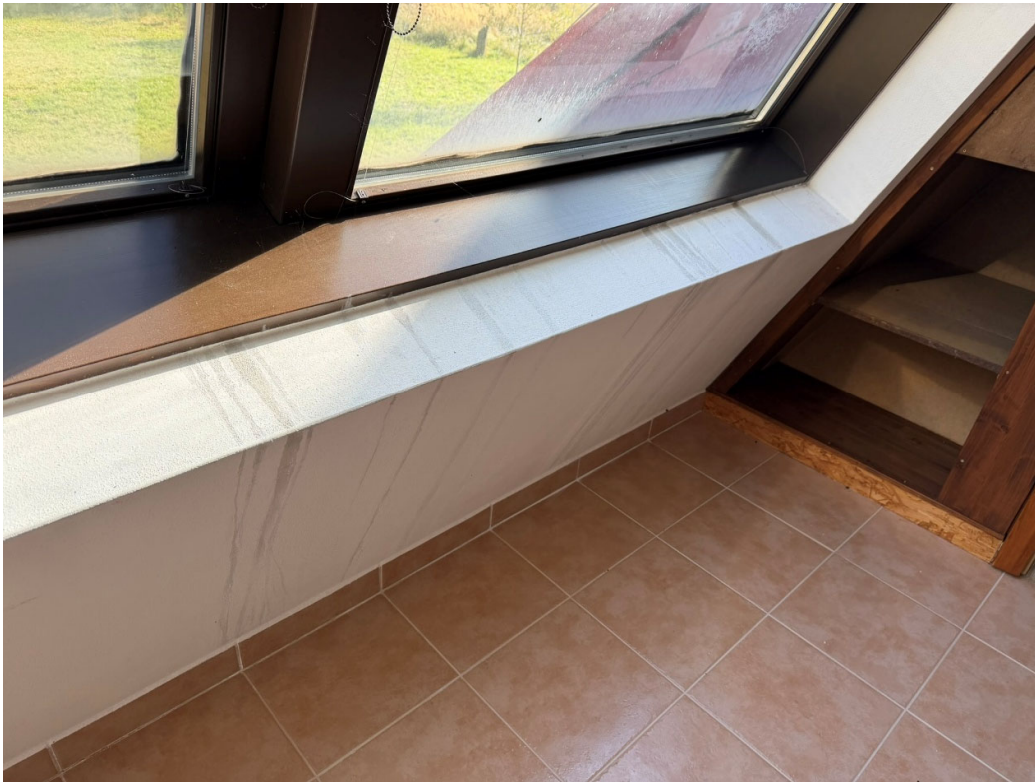
**Popis stavu:** Na více místech interiéru je patrné zašlé nebo nerovnoměrně zbarvené malování, místy se objevují drobné vlasové praskliny ve vrstvě omítky. V podkrovních místnostech jsou viditelné **skvrny od vody pod okny**, které vznikly pravděpodobně v důsledku **neuzavřených oken během deště**.

*Skvrny od vody u oken*

**Doporučení:** Provést kompletní **nové vymalování interiéru** po předchozí lokální opravě trhlin. V místech se stopami po vodě doporučit přebroušení a sjednocení podkladu před aplikací nového nátěru.

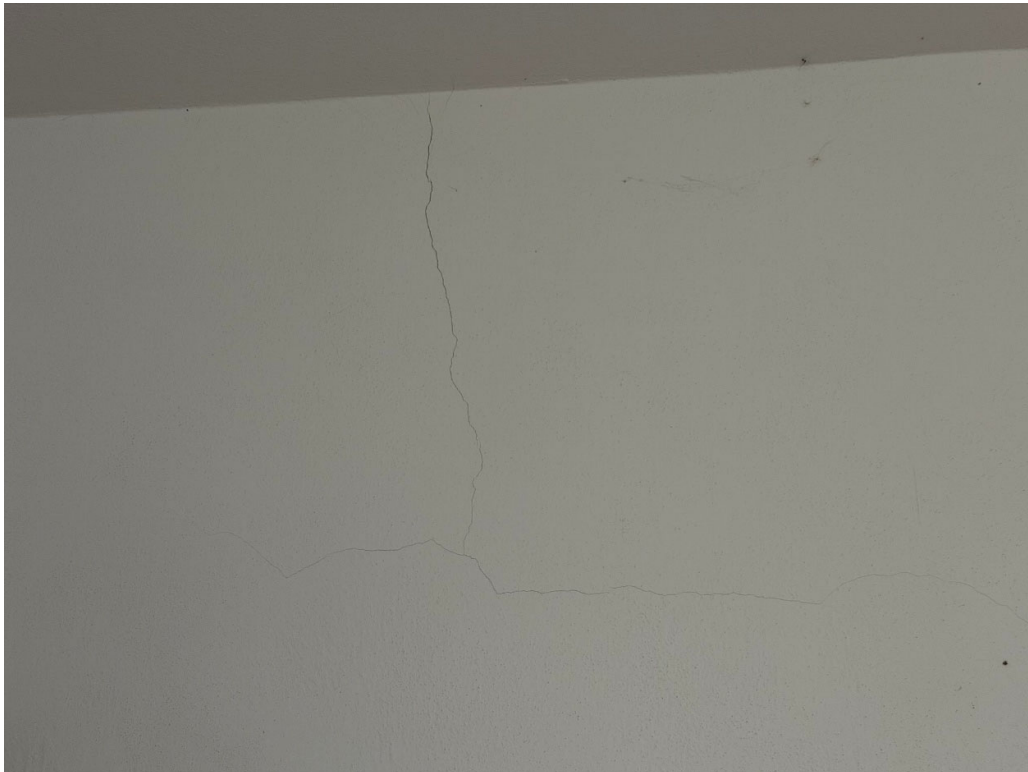
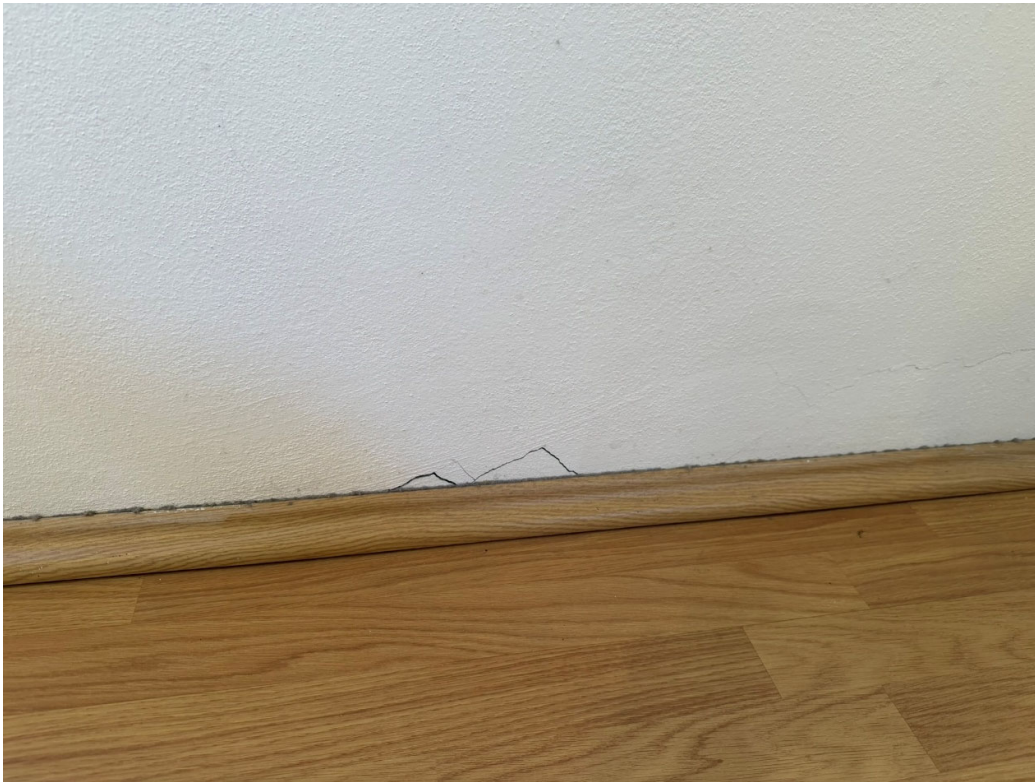
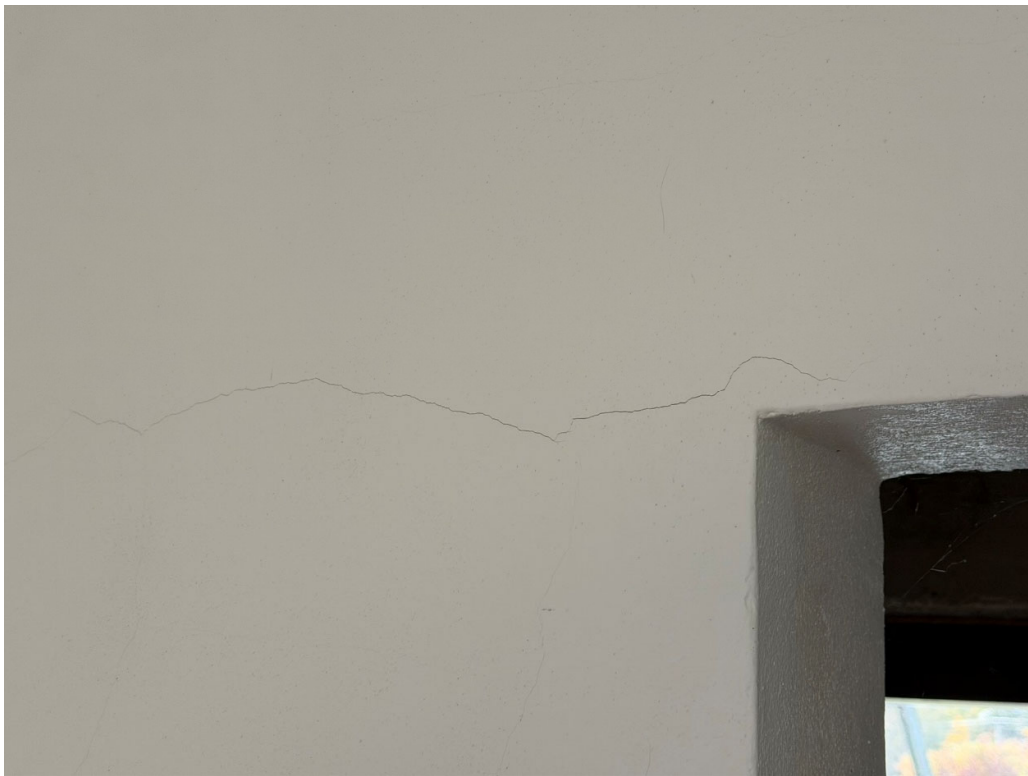
*Praskliny na omítce*

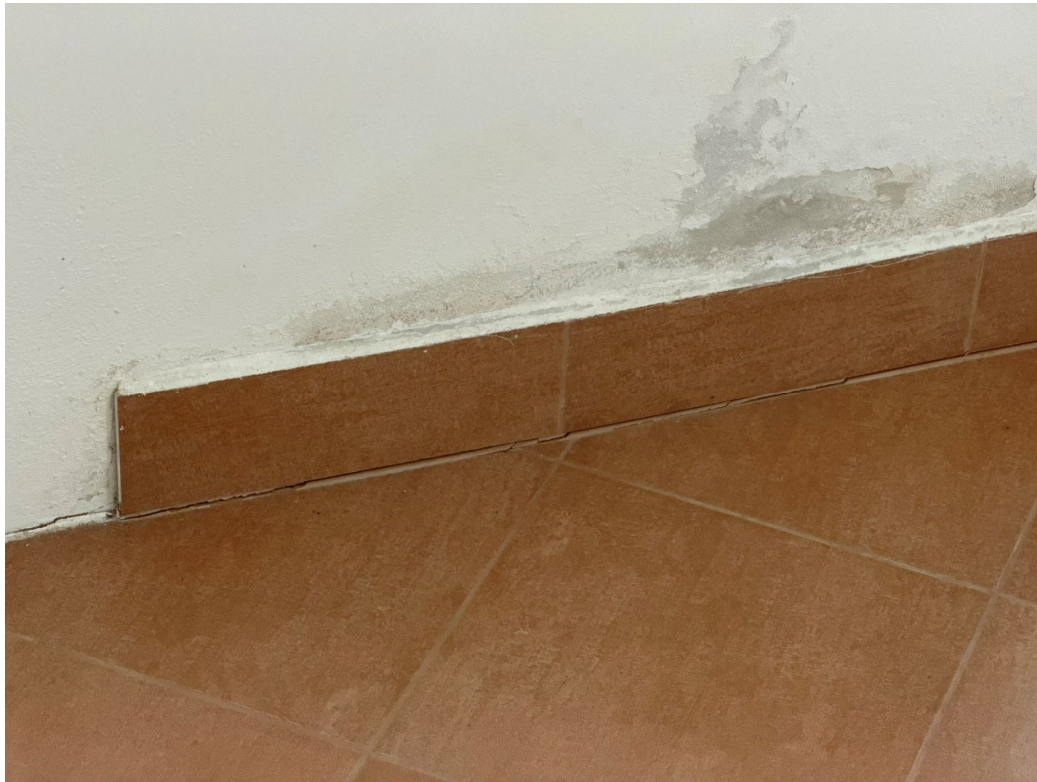
*Skvrny na omítkách – nejedná se o poškození od zemní vlhkosti*

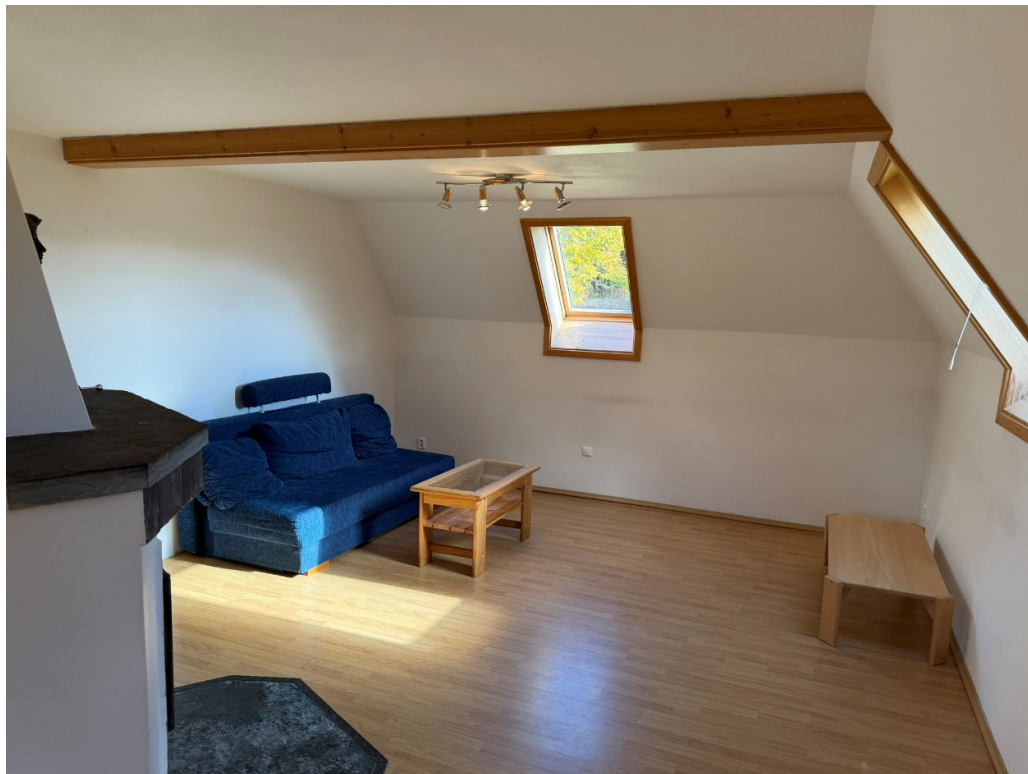
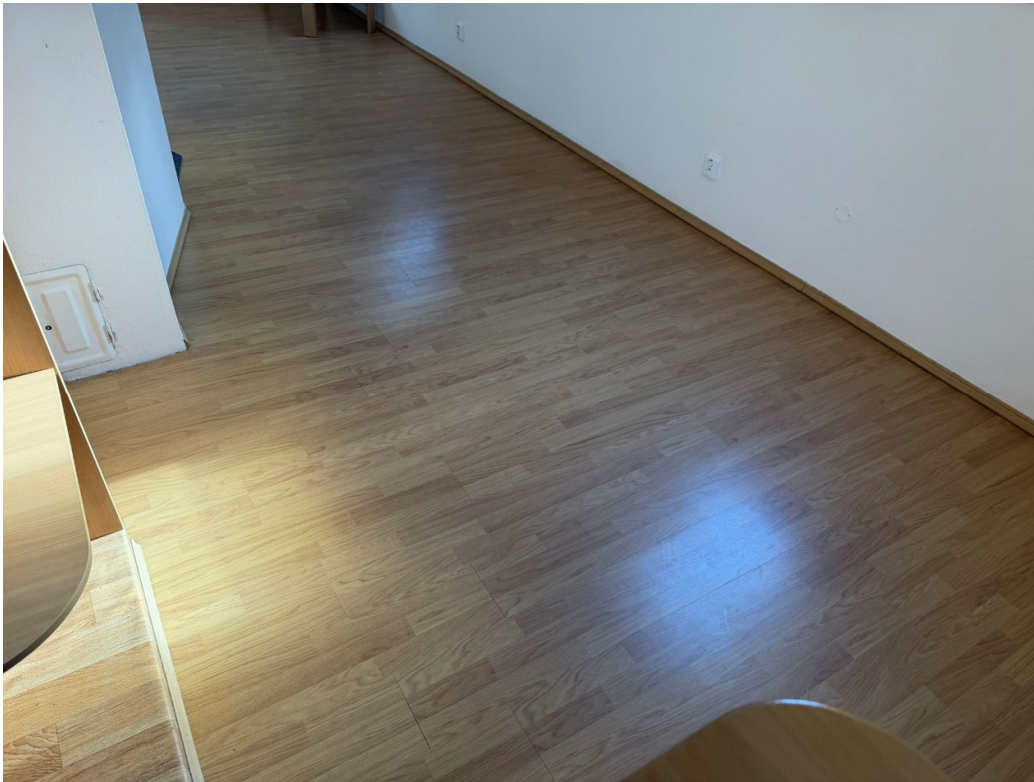
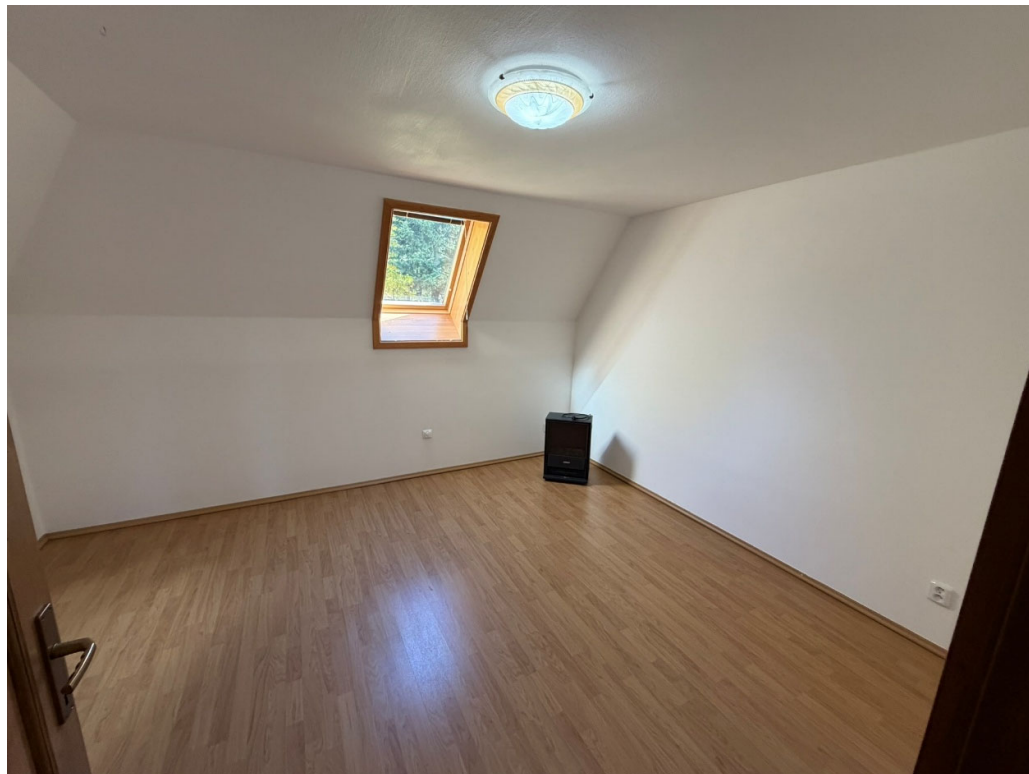
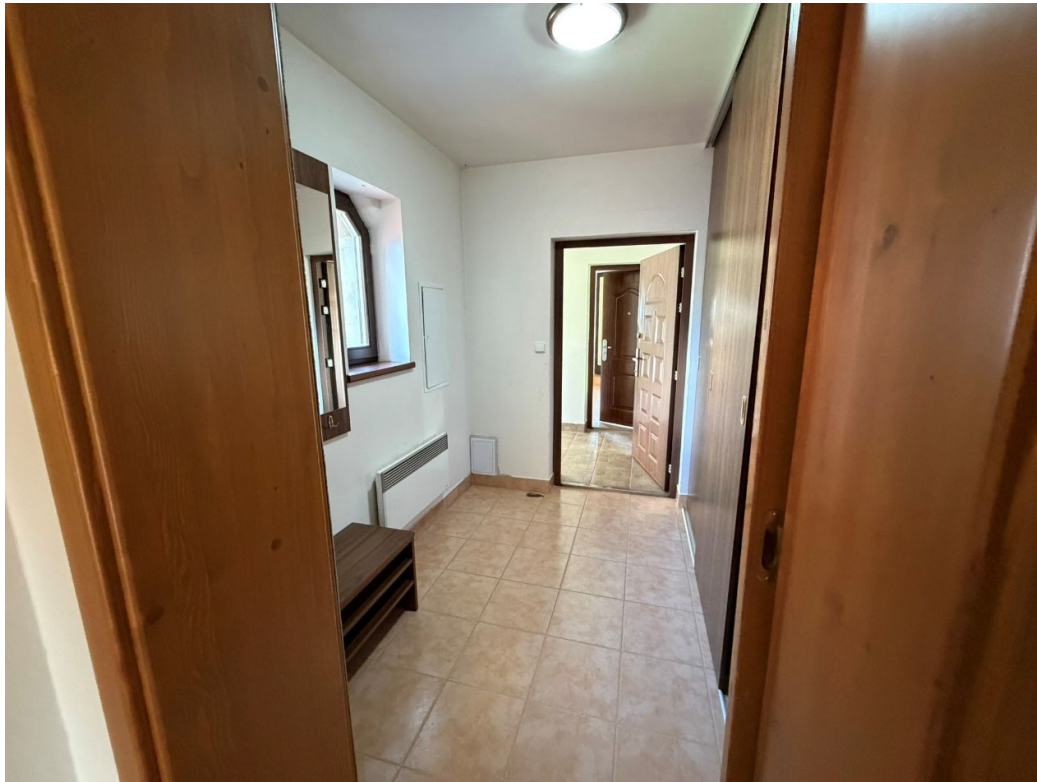
**Popis stavu:** Plovoucí podlahy v obytných místnostech vykazují místy **vyšší míru opotřebení a lokální poškození povrchu**. Nejedná se o vadu bránící užívání, podlahy není nutné měnit.

**Doporučení:** Doporučuje se provést **lokální opravy nebo přeleštění** povrchu, případně výměnu jednotlivých lamel. Dále upozorňujeme, že v podlahách je instalováno **elektrické podlahové vytápění**, pro které **plovoucí podlaha není zcela ideální z hlediska tepelné vodivosti** – teplo se šíří pomaleji než u lepených krytin nebo keramické dlažby. Funkčnost systému to však zásadně neomezuje, pouze mírně snižuje účinnost přenosu tepla.

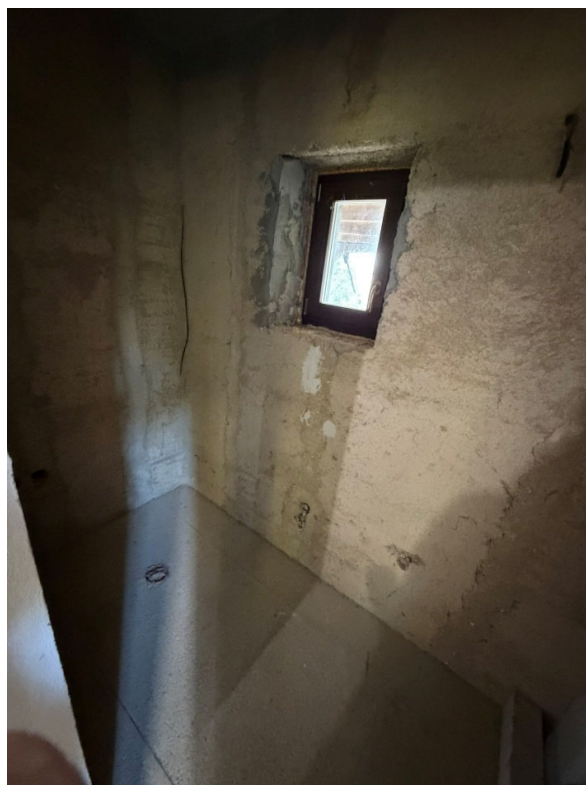
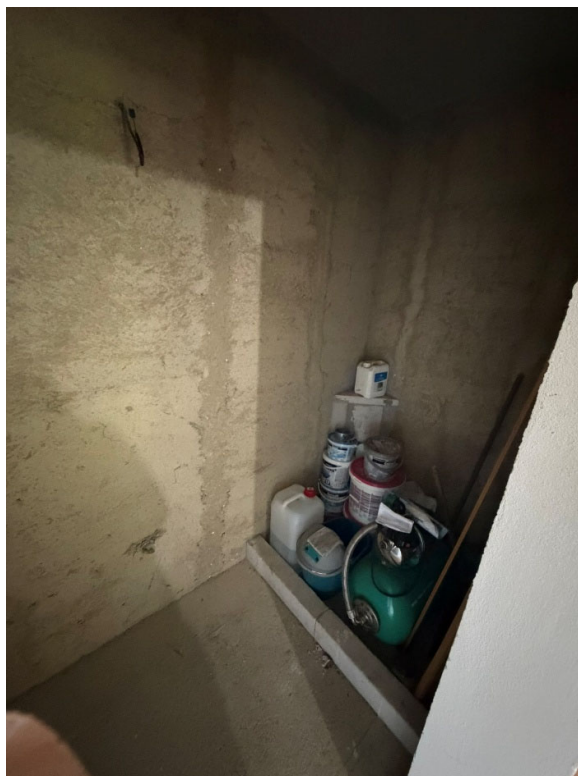
**Popis stavu:** V prostoru bývalé garáže se nachází **nedokončená koupelna** – stěny jsou nataženy pouze do lepidla a jsou patrné přípravy pro osazení sanitárních prvků (voda, odpad, elektro).

*Nedokončená koupelna*

**Doporučení:** Pro uvedení místnosti do užívání je nutné provést **dokončení obkladů, dlažeb, hydroizolace, montáž sanity a finální povrchové úpravy**. Doporučuje se ověřit funkčnost rozvodů před zakrytím.

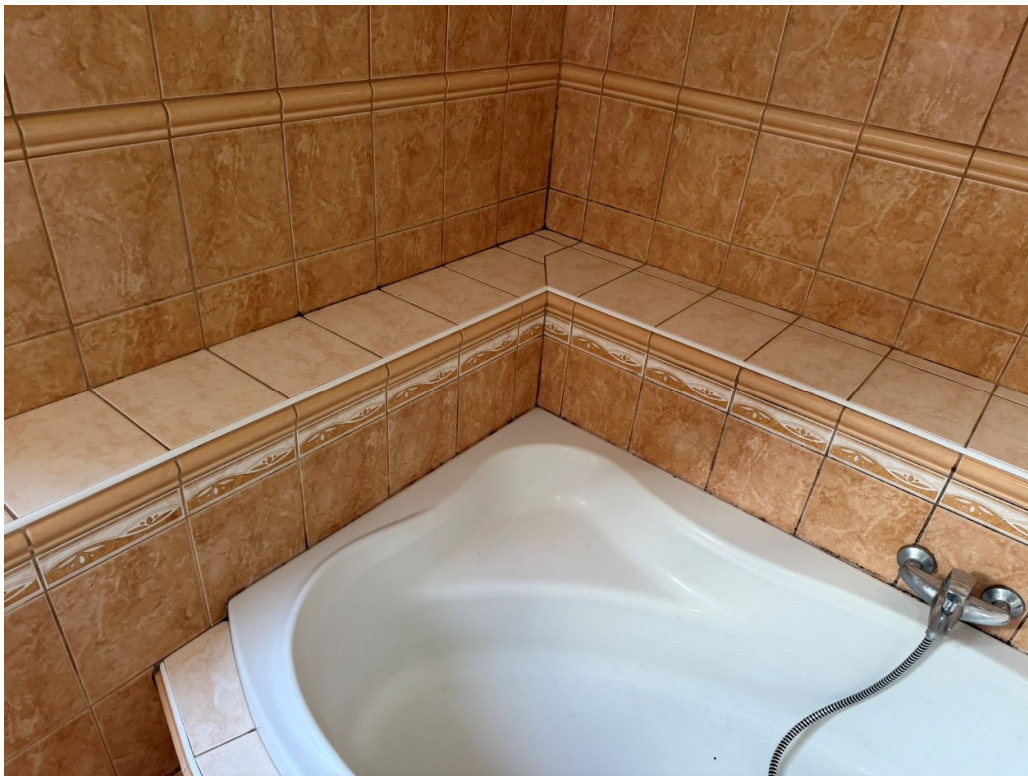
**Popis stavu:** U některých keramických obkladů (zejména v koupelně) je patrný **výskyt plísní ve spárovací hmotě**, převážně v místech s dlouhodobě zvýšenou vlhkostí.

*Plíseň u spárovací hmoty v místech kolem vany*

**Doporučení:** Doporučuje se **mechanické vyčištění a dezinfekce postižených spár**, případně lokální odstranění a **nové přespárování** s použitím spárovací hmoty s přísadou proti plísním.
