# Technická inspekce nemovitosti

Rodinný dům - bez.č.p., 785 01 Dalov

Adresa nemovitosti: bez.č.p., 785 01 Dalov

Datum vystavení inspekce: **23.10.2025**

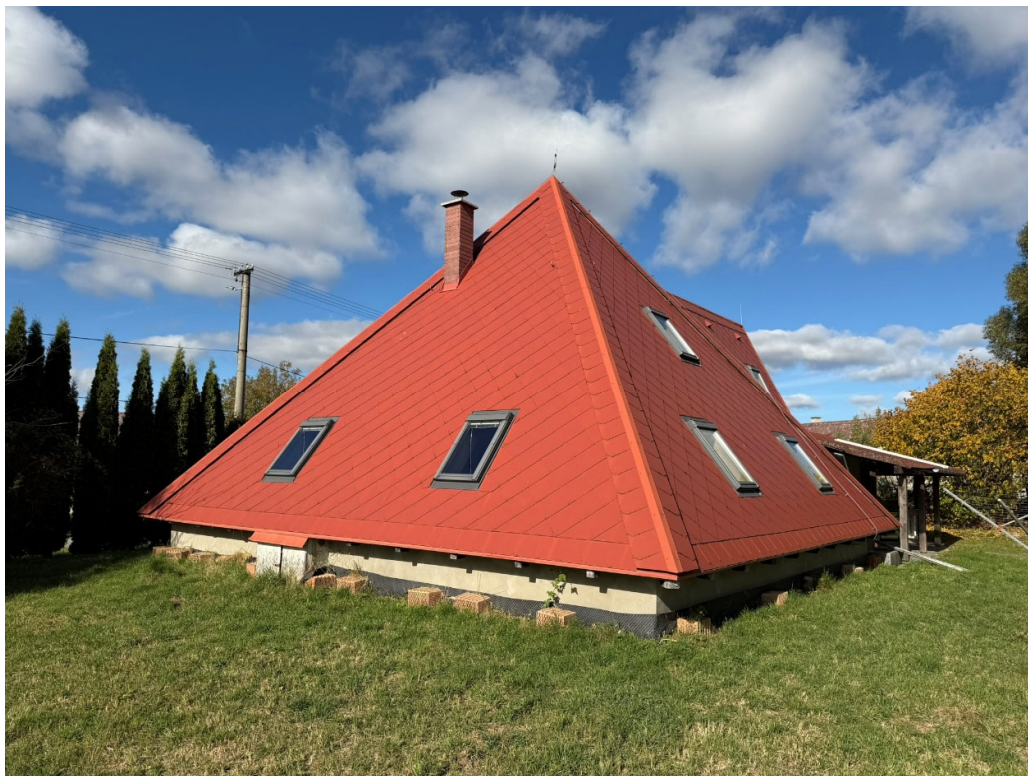
*Střešní krytina*

**Popis stavu:** Na střešní krytině ze šablonovitých dílců chybí jedna šablona. Vnitřní prostory pod daným místem nevykazují známky zatékání.

**Popis stavu:** Na několika místech střechy byl zaznamenán výskyt poletavého mechu. Ten může časem zadržovat vlhkost a lokálně urychlovat degradaci povrchu krytiny.

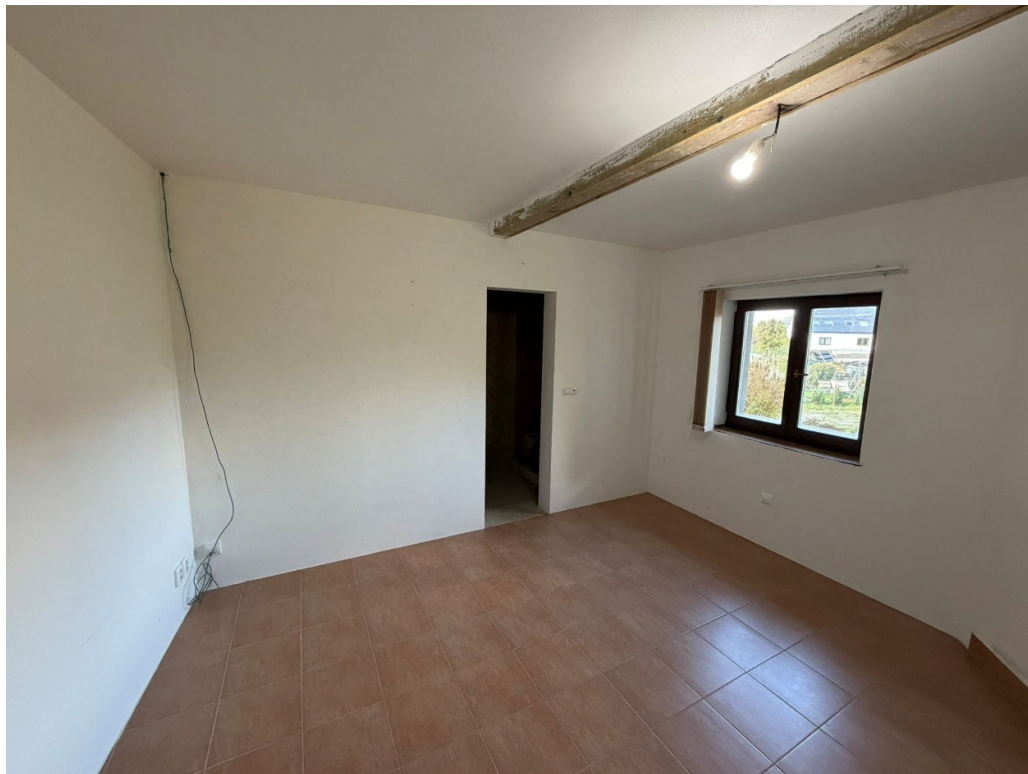
*Prostory původně zamýšlené garáže*

**Popis stavu:** V prostoru bývalé garáže se nachází **nedokončená koupelna** – stěny jsou nataženy pouze do lepidla a jsou patrné přípravy pro osazení sanitárních prvků (voda, odpad, elektro).
